## Sanierung des Kugelfangbereichs der Schiessanlagen Islen

**Wenn schadstoffbelastete Kugelfänge Grundwasser, Gewässer und Boden gefährden, müssen sie saniert werden. Im Falle der stillgelegten Schiessanlage Islen hat die Landschaft Davos Gemeinde die möglichen Umweltbelastungen des Kugelfangbereichs erkannt und gehandelt. Der belastete Standort wurde in den Jahren 2005/06 umfassend saniert. Es ist nach dem Kugelfang der Schiessanlage Glaris 2003/04 bereits die zweite Anlage, der in der Landschaft Davos saniert und aus dem Altlastenkataster entfernt bzw. einer landwirtschaftlichen Nutzung zugeführt werden konnte.**

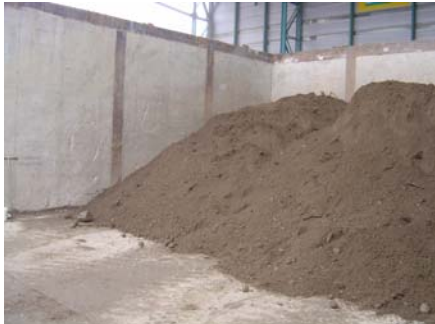
Das stark belastete Material der Kategorie 3 wurde im Bodenbehandlungszentrum ESAR in Rümlang verwertet.

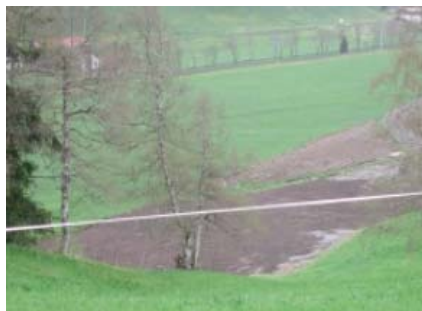
Sanierte Fläche unmittelbar vor der Ansaat im Frühjahr 2006
