Asbest- und PCB-Sanierung des Hallenbades Davos

Das alte Hallenbad Davos wird derzeit instand gesetzt und umgebaut. Wie seit langem bekannt ist, sind in einigen Teilen des Hallenbades auch asbesthaltige Baumaterialien vorhanden, welche im Zuge der Instandsetzung fachgerecht entfernt und gesetzeskonform entsorgt wurden.

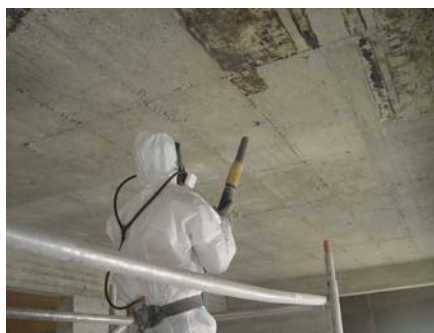
Entfernung von Spritzasbest

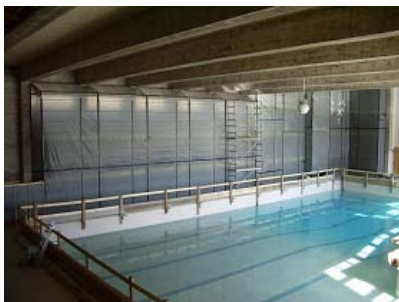
Abschottung der Arbeitszonen

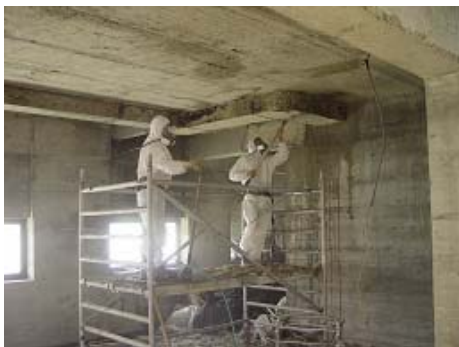
Entfernung von Spritzasbest

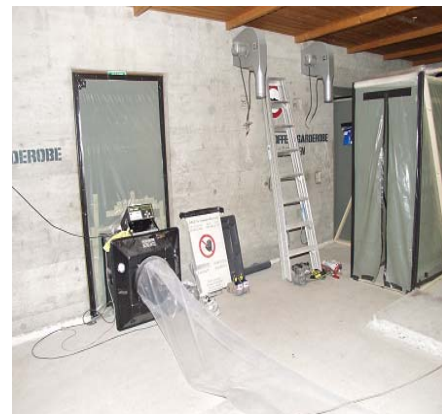
Eintrittsschleuse und Kompressor

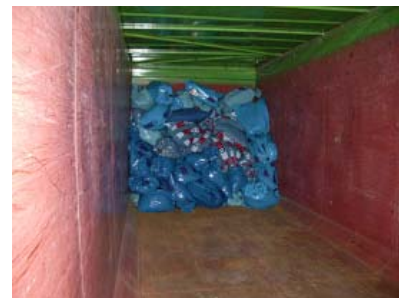
Die entfernten asbesthaltigen Materialien und Bauteile wurden in spezielle, dichte Säcke eingepackt und in einer dafür bestimmten Deponie entsorgt. Die PCB-haltigen Abfälle mussten über eine Sondermüllverbrennungsanlage in Basel entsorgt werden. Insgesamt wurden 17 Tonnen Bauabfälle mit Asbestfasern und rund 3 Tonnen PCB-belastete Baumaterialien gesetzeskonform entsorgt.

Asbestabfälle bereit für die Entsorgung
